SŽDC, s.o., SDC Praha
Traťová distance Kladno
Část - mechanizační okrsek Kladno

Ekologický audit

Číslo úkolu: Z 209174

Zlaté Hory
Listopad 2009

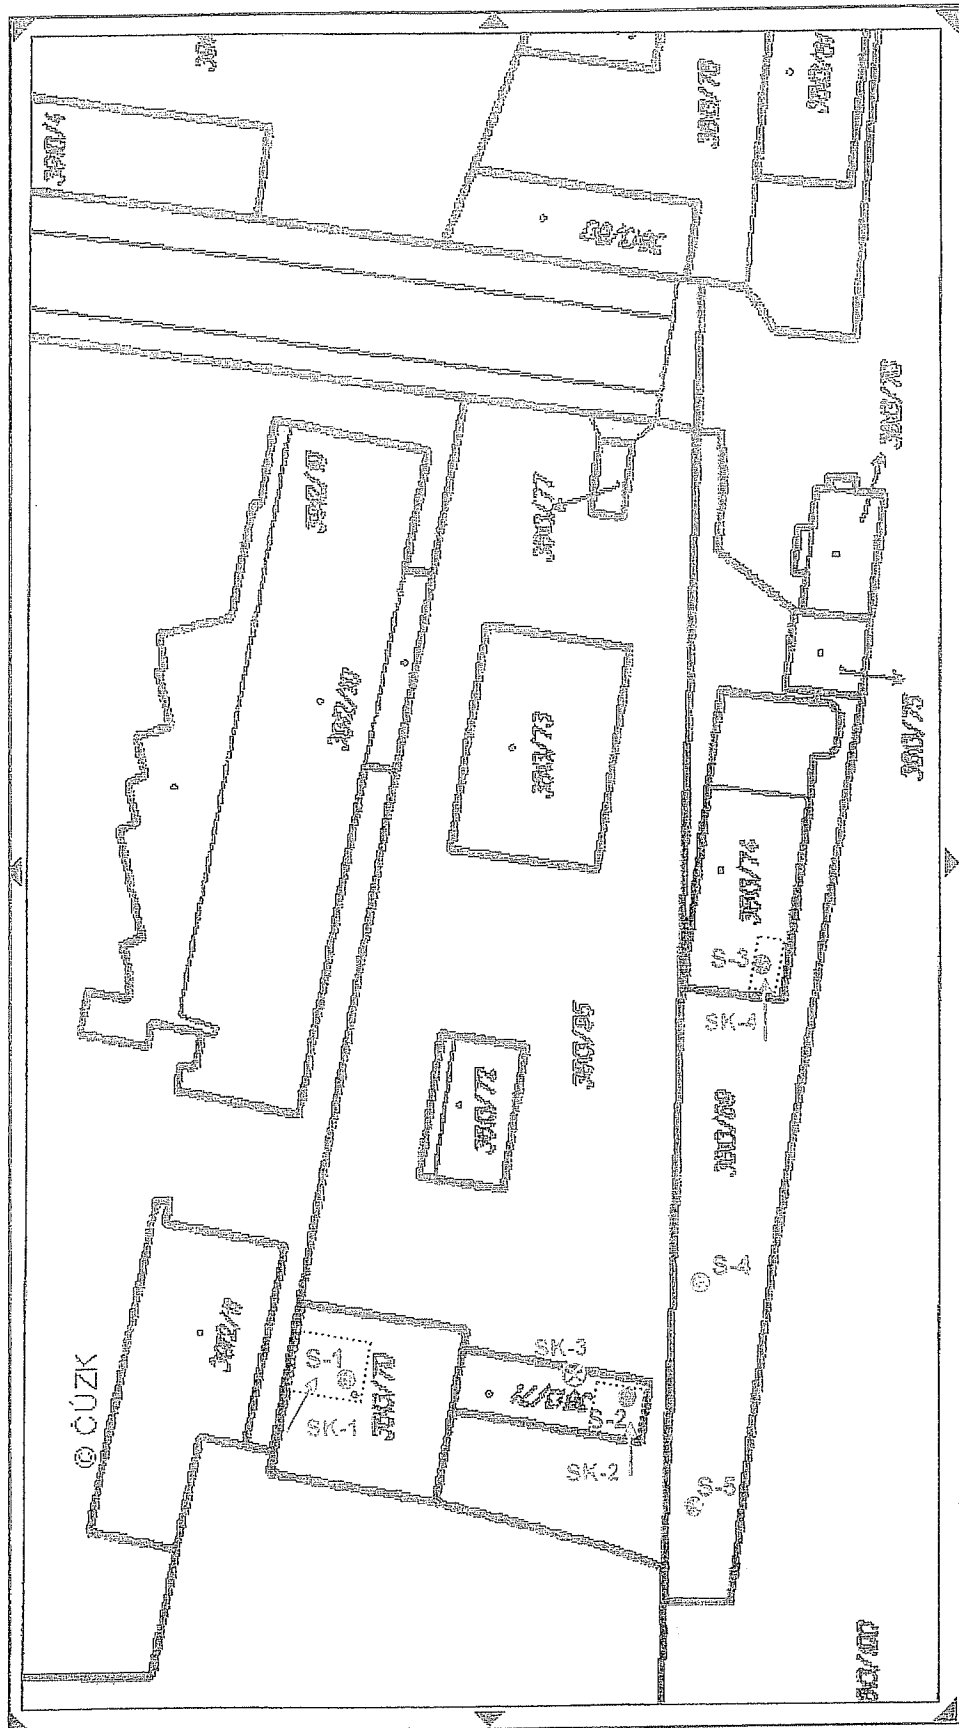
Obrázek č. 2: Umístění nevystrojených sond a návrtů v areálu mechanizačního okrsku
(výšek katastrální mapy – www.cuzk.cz, měřítko 1: 500)

Geodetické zaměření sond a návrťů nebylo požadováno, jejich lokalizace je zakreslena do výseku katastrální mapy (obrázek č. 2) a je zřejmá z fotodokumentace (příloha č. 4).
