AKCE	OPRAVA KROVU ČÁSTI "D"	datum	05/2011
MÍSTO	PRAHA 1 LETENSKÁ 15	vypracoval :	Ing. Jan Bokr
OBSAH	PLAŠŤ STŘECHY – TAŠKOVÁ KRYTINA	M	1:50
INVESTOR	MINISTERSTVO FINANCI	zřelk.	1911
			5

Posouzení stavu konstrukce krovu objektu Letenská 525/ 15, Praha 2,
z hlediska poškození biologickými škůdci.

Akce : OPRAVA KROVU BUDOVY „D“

TECHNICKÁ ZPRÁVA

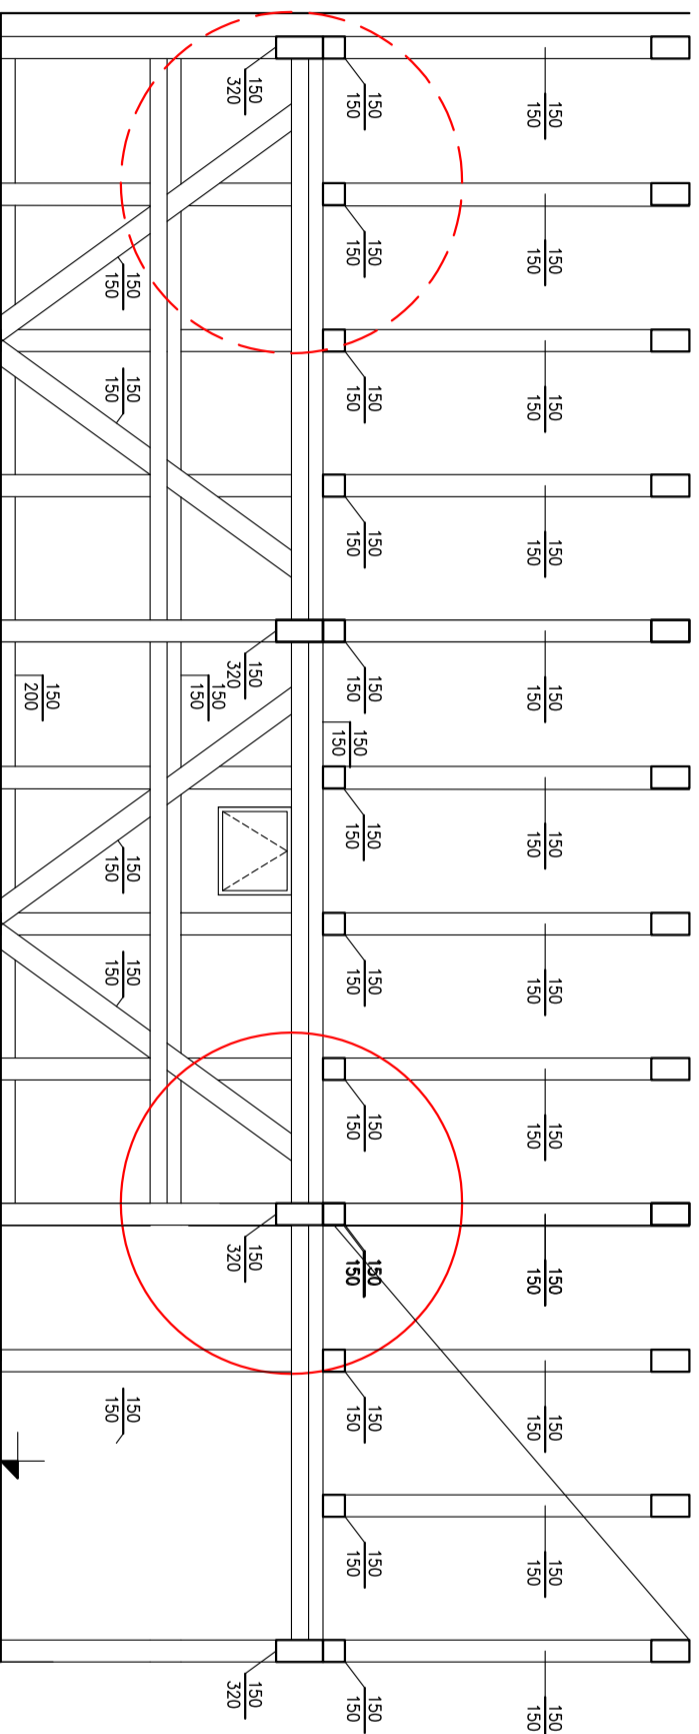
PODÉLNÝ ŘEZ KROVEM

○ MÍSTA S VÁŽNĚ NARUŠENOU STATIKOU

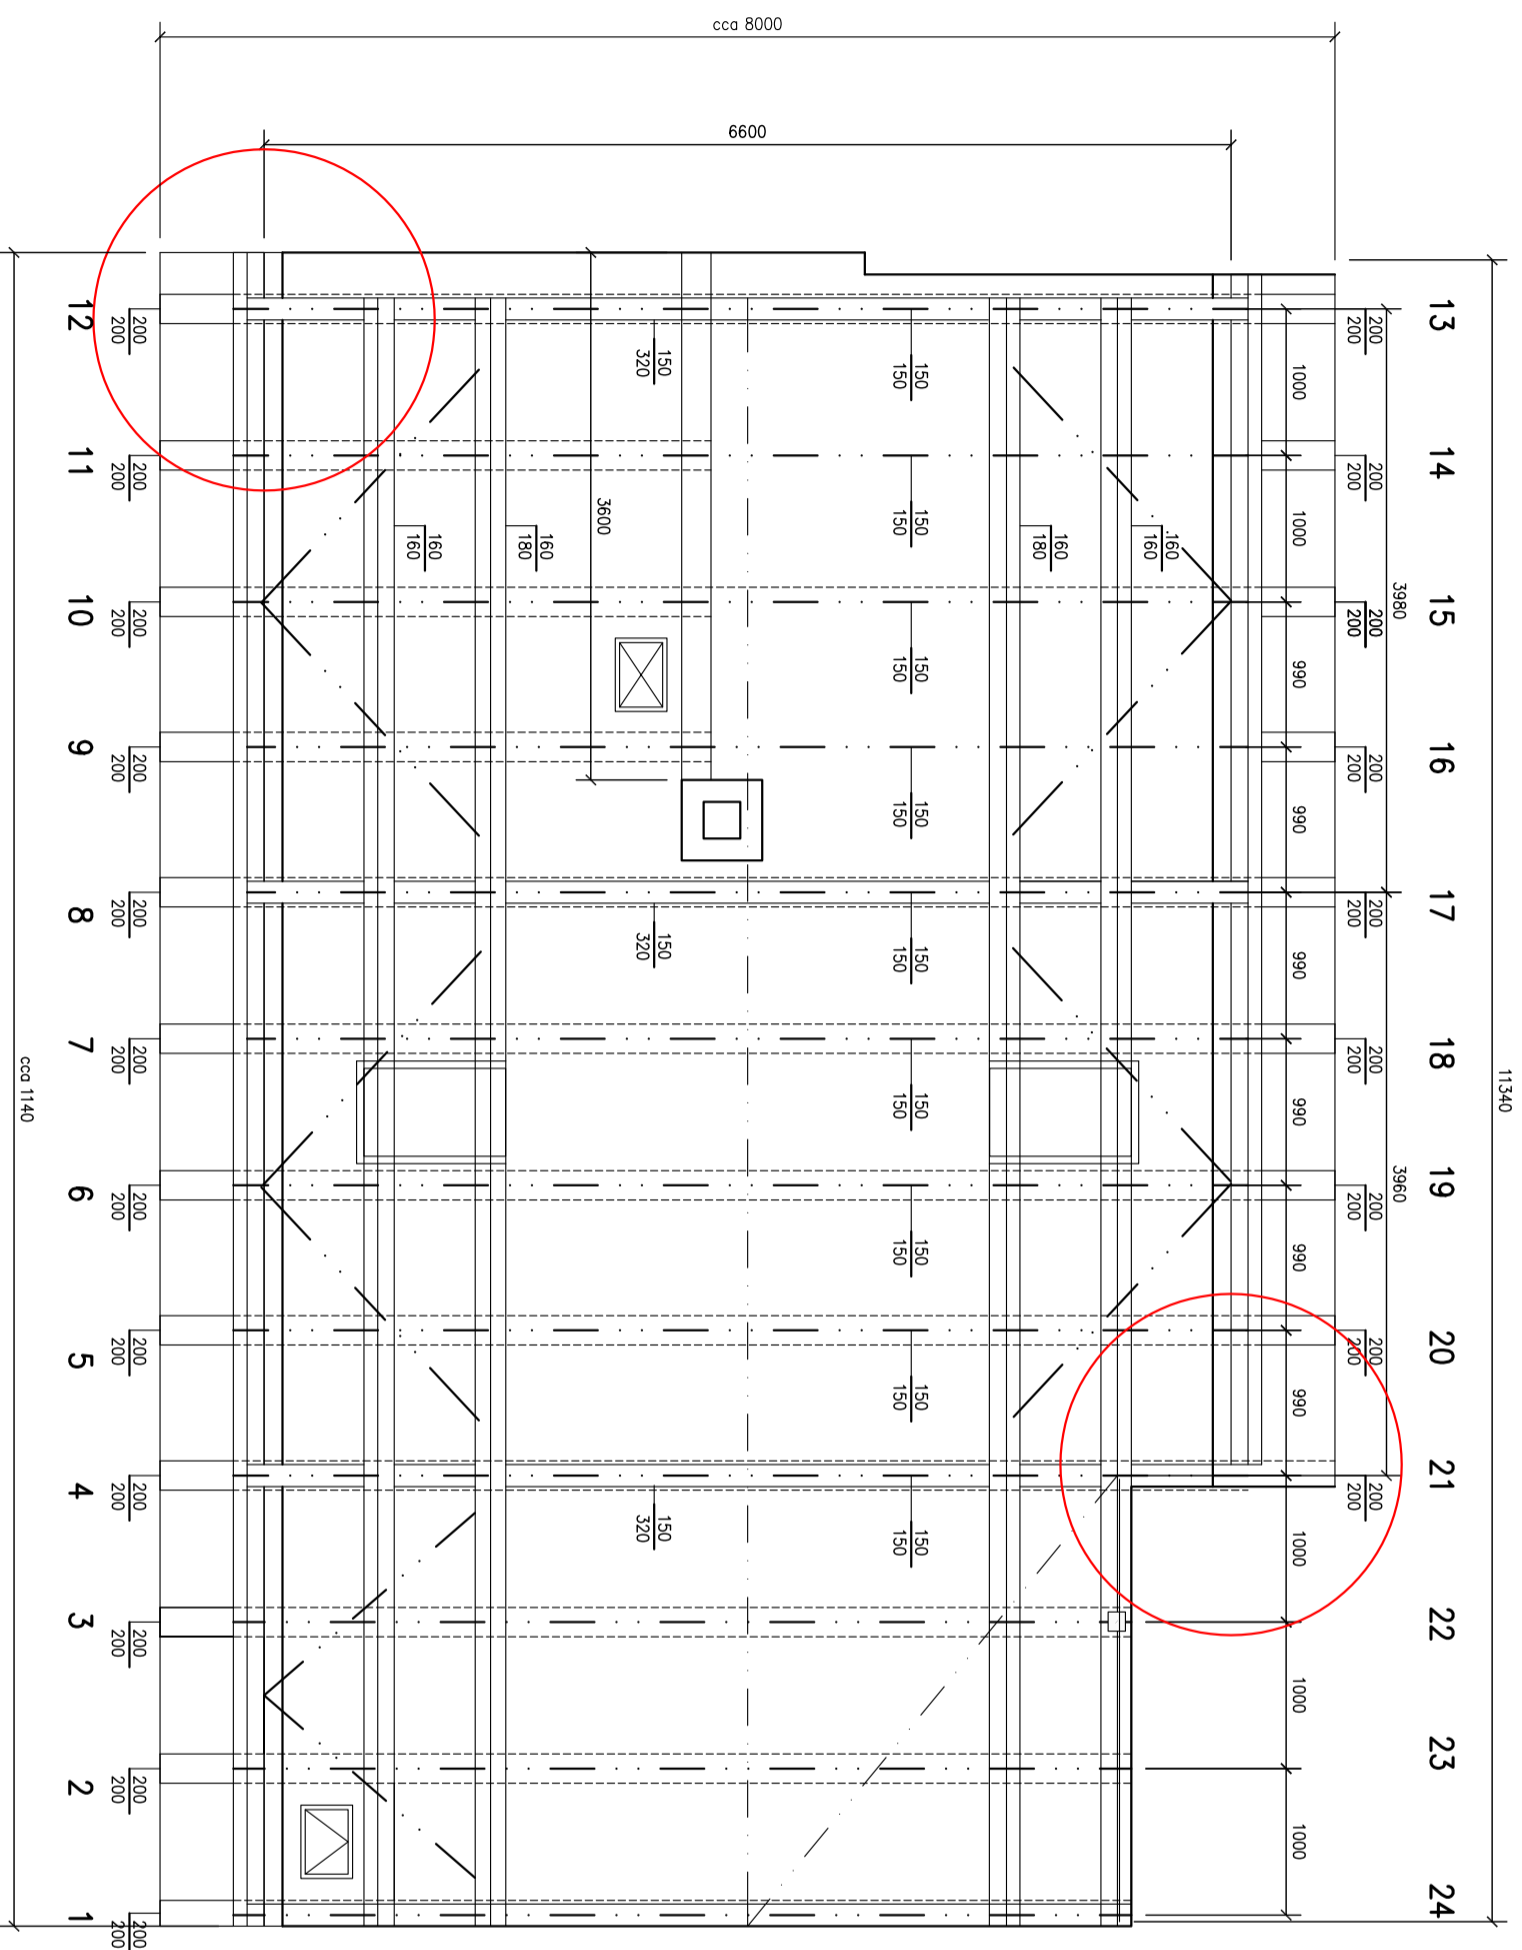
○ MÍSTA S VÁŽNĚ NARUŠENOU STATIKOU

ČÍSELNÉ OZNAČENÍ 1-24 JE SHODNÉ S POSUDKEM O POŠKOZENÍ BIOLOGICKÝMI ŠKŮDCI

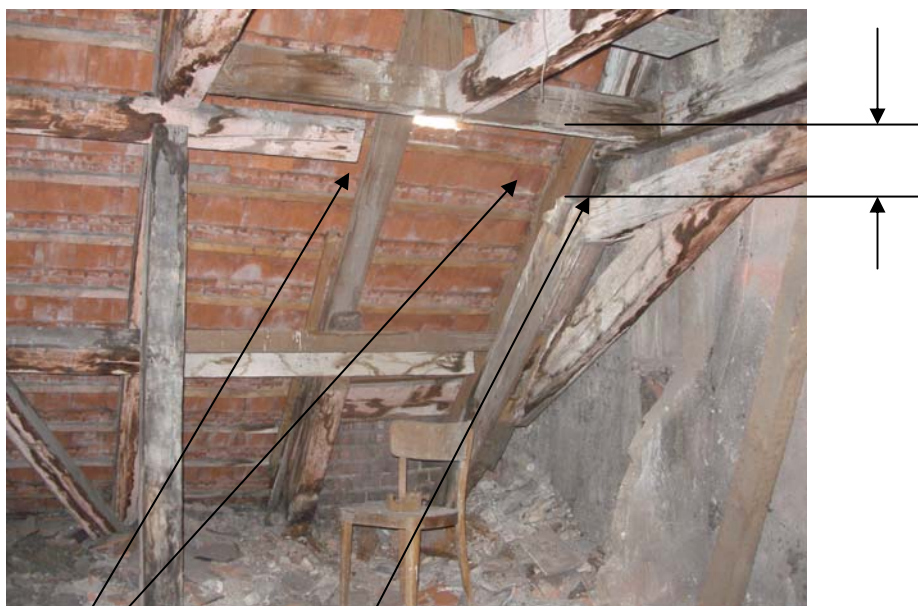
**POKLES VAZBY - UHNILÁ SPODNÍ ČÁST VZPĚRY
VYŘEZANÉ VAZNICE A PROVIZORNĚ PODEPŘENÉ**

krajní (č 12-13) **a střední plná vazba** (21-4), kde došlo k destrukci spodní části šikmého sloupku .Zde je nutno provést provizorní podepření a vyheverování pokleslé příčné rozpěry s tím že poškozené **šikmé sloupky (2 ks)** délky cca 3,3m budou vzhledem k průběhu vnitřních sil(tlaku) **zcela vyměněny** dále pak budou opraveny přiléhající podélné vzpěry a prvky „Ondřejova kříže“ tj. rozebrány a po opravě znovu osazeny.

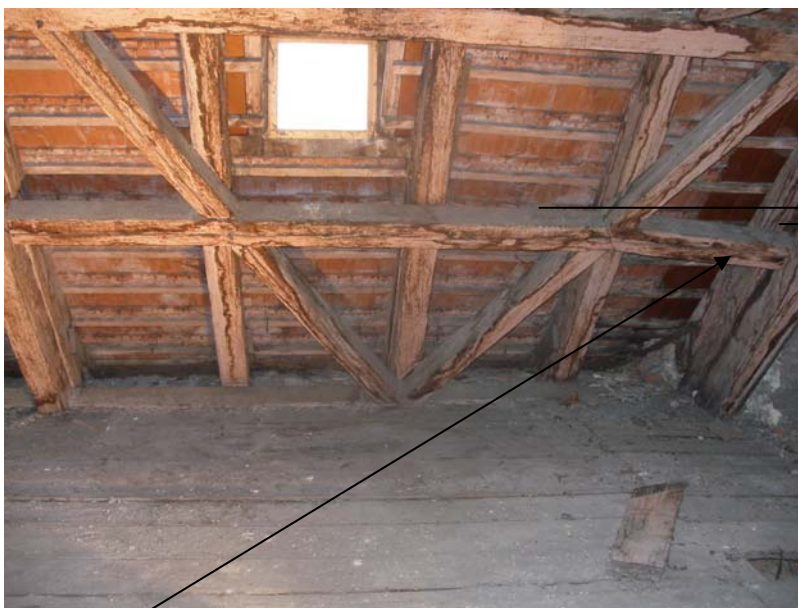
**POKLES VZPĚRY VAZBY - PRAVDĚPODOBĚ UHNILÁ SPODNÍ ČÁST \
VZPĚRY**

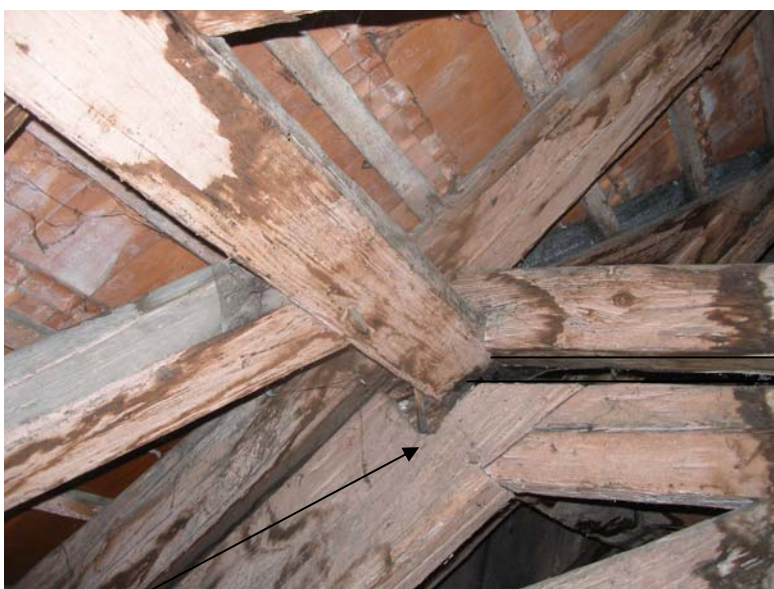
UVOLNĚNÝ SPOJ VZHLEDEM K POKLESU ZHORA UVEDENÉ VAZBY
