AKCE	OPRAVA KROVU ČÁSTI "D"	datum	05/2011
MÍSTO	PRAHA 1 LETENSKÁ 15	vypracoval :	Ing. Jan Bokr
OBSAH	PLAŠŤ STŘECHY – TAŠKOVÁ KRYTINA	M	1:50
INVESTOR	MINISTERSTVO FINANCI	zřelk.	1911
			5

Posouzení stavu konstrukce krovu objektu Letenská 525/ 15, Praha 2,
z hlediska poškození biologickými škůdci.

Akce : OPRAVA KROVU BUDOVY „D“

TECHNICKÁ ZPRÁVA

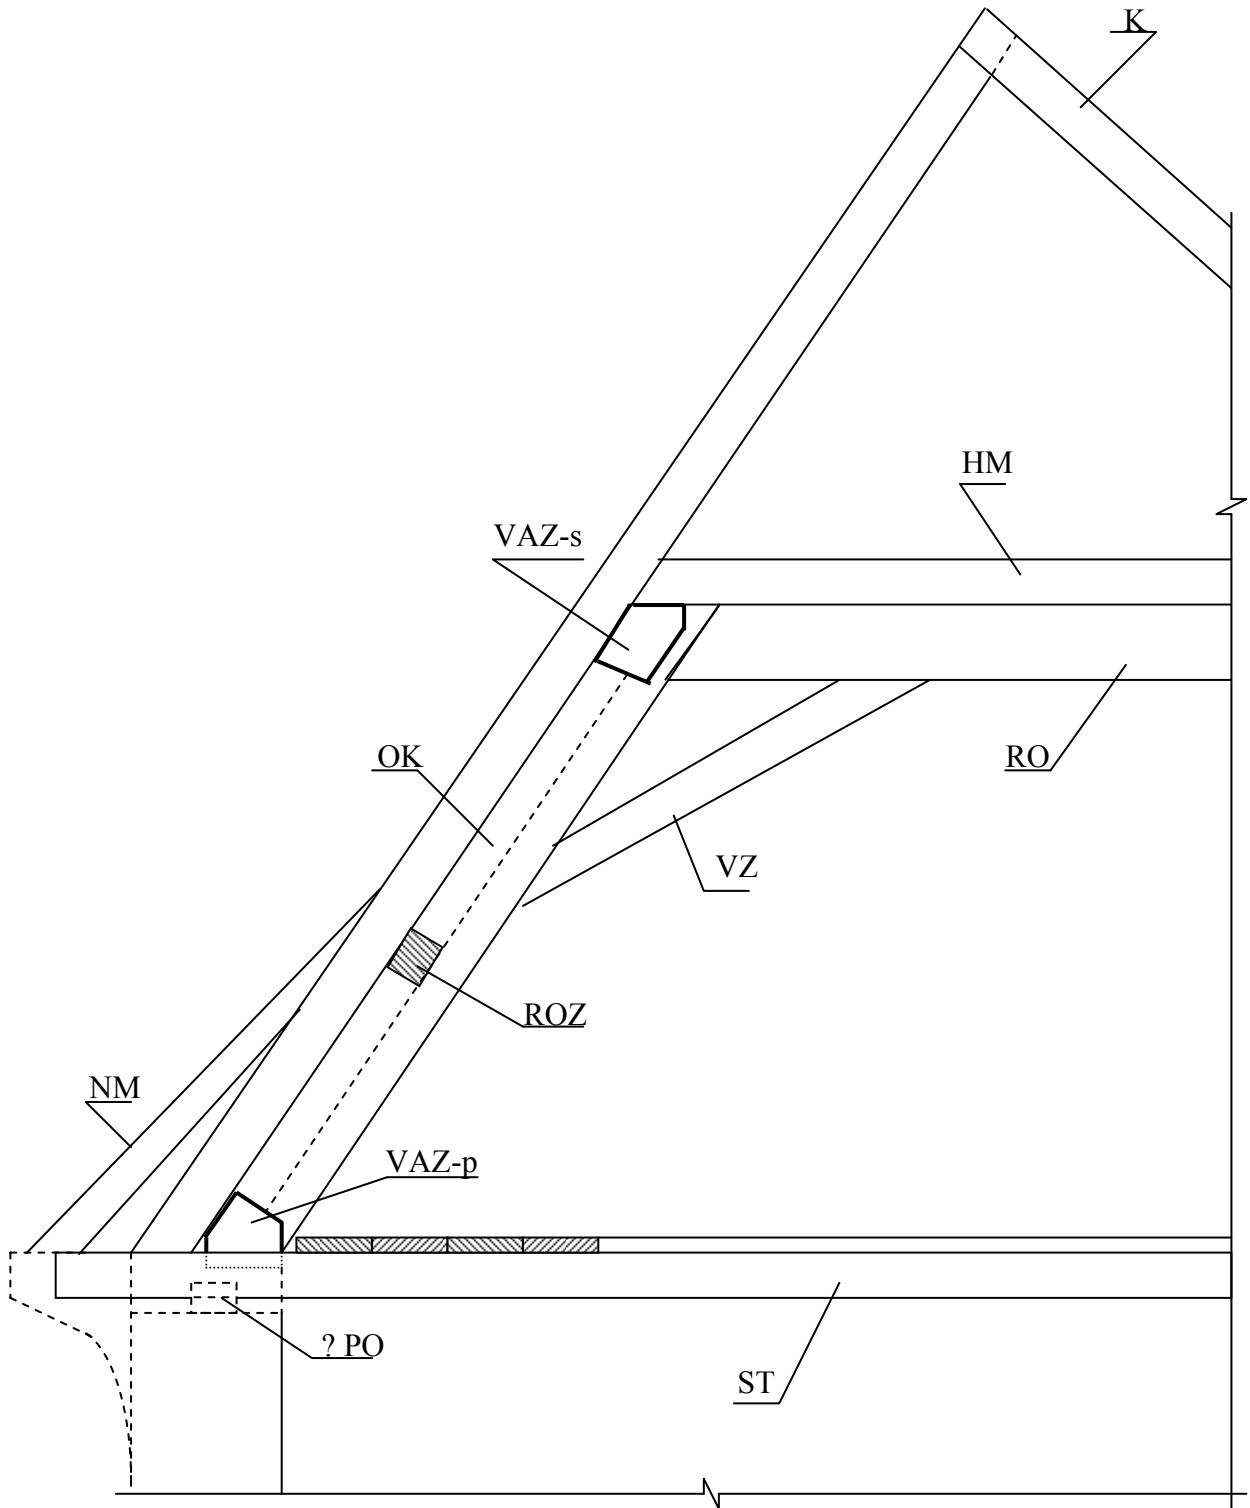
Schema plné vazby- označení prvků:

Vrcholová vaznice (VAZ-V) - pokud se v konstrukci vyskytuje, její sloupek (SL-V) v č. pásků (PA-V) jsou uváděny pro danou pozici jen 1 x (v rámci hodnocení jedné strany krovu), protože vaznice je ve středu konstrukce.
